# Asbesthaltige Wand- und Deckenbeläge – ein Erfahrungsbericht zu Entschichtungsverfahren

■ CHRISTOPH LOMME, M. SC., DR. RER. NAT. DIPL.-CHEM. VOLKER PLEGGÉ

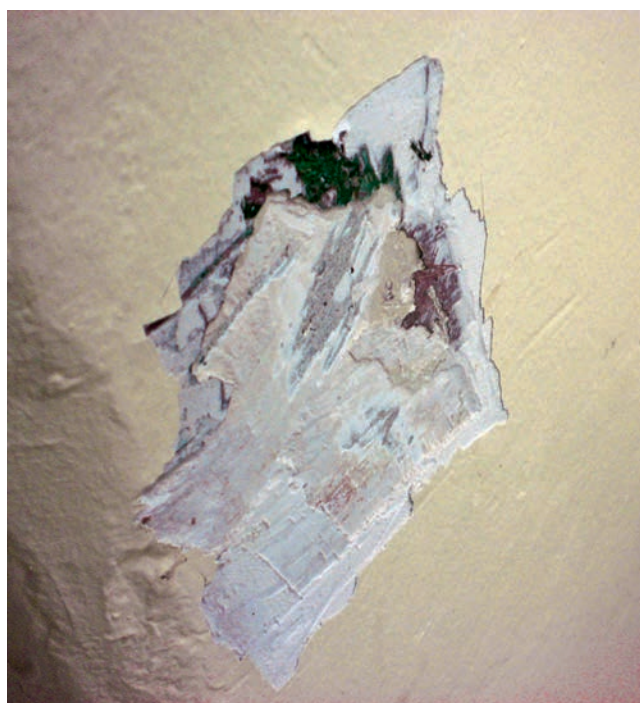
Im Rahmen der fachgutachterlichen Schadstoffuntersuchung eines Brandschadens in einer Justizvollzugsanstalt in Nordrhein-Westfalen im Jahre 2013 wurde Chrysotil-Asbest in den zu entfernenden Wand- und Deckenbelägen festgestellt. Das Gebäude besteht aus zahlreichen Betonfertigteilen, die nach der Montage mit einem Gipsputz in Schichtdicken von 1 bis 2 mm versehen wurden. Gleichzeitig wurden Leitungsschlitze, Bauteilstöße, kleinere Durchbrüche usw. verfüllt. Eine auffällige Besonderheit in diesem Gebäude sind die vielen Farbschichten (häufig Latexfarben), die den Wandputz überdecken. Teilweise wurden bis zu 8 Schichten vorgefunden (Abb. 1).

Abb. 1: Viele Farbschichten in den Wand- und Deckenbelägen

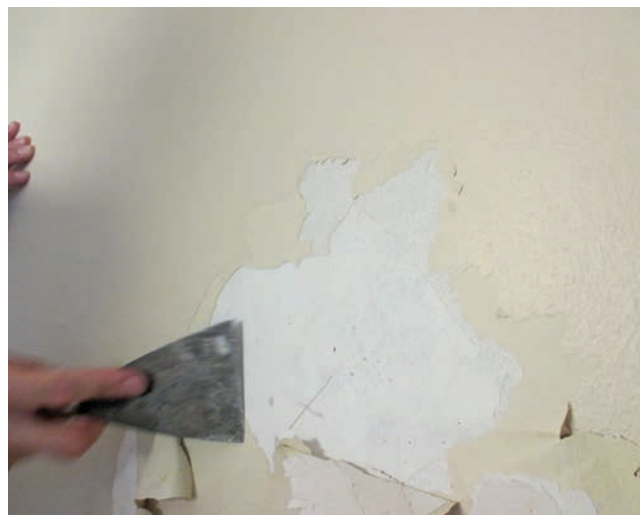
Bei den Raumluftmessungen zur Ermittlung der Asbestfaserbelastung gemäß VDI 3492 wurden weder in den Hafträumen noch in Büroräumen und Fluren Asbestfasern nachgewiesen. Da aber insbesondere in den Hafträumen regelmäßig kleinflächige (wenige Quadratzentimeter), aber auch großflächige (mehrere Quadratdezimeter) Abplatzungen, teils auch infolge absichtlicher Beschädigungen, an den Wänden und Decken entstanden, wurden versuchsweise vergleichbare Beschädigungen unter Schutzmaßnahmen herbeigeführt (Abb. 2).

Währenddessen und im Anschluss durchgeführte Raumluftmessungen gemäß VDI 3492 wiesen Asbestfaserkonzentrationen von bis zu 6.333 Fasern pro m<sup>3</sup> nach (oberer Poissonwert 9.424 Fasern pro m<sup>3</sup>). Deshalb musste davon ausgegangen werden, dass zumindest im Moment der Entstehung der Beschädigung erhebliche Belastungen für die anwesenden Personen auftreten konnten. Im selben Zeitraum zeigten von anderer Stelle durchgeführte systematische Untersuchungen zum Faserfreisetzungspotenzial asbesthaltiger Wandbeläge u. a. mit personengetragenen Messgeräten, dass bei zerstörenden Eingriffen in asbesthaltige Wandbeläge hohe Asbestfaserkonzentrationen in der Raumluft auftreten können. Dies hatte weitreichende Konsequenzen für den Weiterbetrieb der Justizvollzugsanstalt, da eine mögliche Gesundheitsgefahr für die Insassen ausgeschlossen werden musste. Daher wurden die im Folgenden beschriebenen Maßnahmen ergriffen.

**Abb. 2:** Simulation von Wandschädigungen zur Überprüfung möglicher Raumluftbelastungen
